Onderzoeksresultaten gedeeltelijke instorting van de in aanbouw zijnde parkeergarage P1 Eindhoven Airport bekend

Eindhoven, 25 september 2017

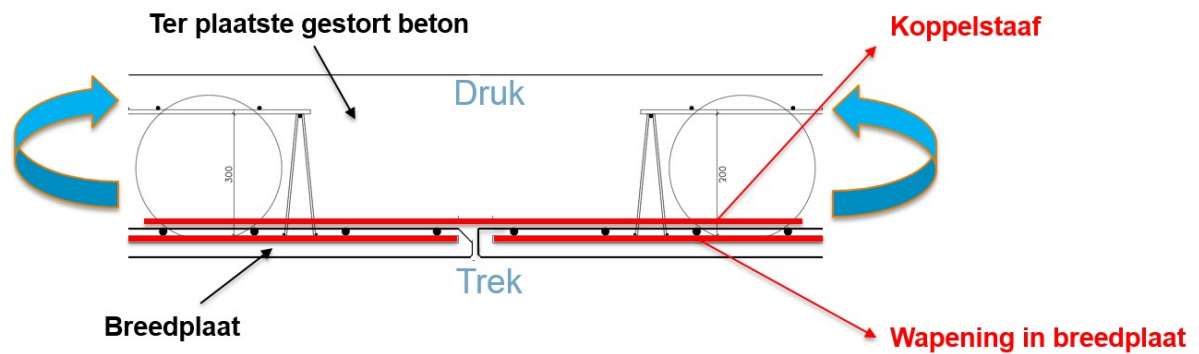
Uit de onderzoeken blijkt dat de instorting is gestart op de vierde verdieping. De vloeren van de garage zijn bollenplaatvloeren van het type BubbleDeck. De vloer is opgebouwd uit geprefabriceerde breedplaten, geproduceerd met zelfverdichtend beton, die aan de bovenzijde niet zijn opgeruwd. Op de breedplaten wordt op de bouwplaats een druklaag van ter plaatse gestort beton aangebracht. Als de vloer gereed is, vindt de overdracht van trekkrachten van de ene gewapende breedplaat naar de andere plaats via koppelstaven die op de breedplaten in de druklaag is opgenomen. Hiervoor is het noodzakelijk dat het aansluitvlak tussen de breedplaat en het ter plaatse gestorte beton voldoende sterk is.

Uit de onderzoeken is naar voren gekomen dat de afschuifsterkte van het aansluitvlak van de breedplaten onvoldoende was om de trekkracht over te dragen. Het aansluitvlak voldeed niet aan de daarvoor in Nederland geldende norm, te weten de NEN-EN 1992-1-1. In deze norm zitten veiligheidsmarges ingebouwd. In de situatie dat alleen de belasting door het gewicht van de constructie aanwezig was - en zonder rekening te houden met de voorgeschreven veiligheidsmarges - was de afschuifspanning van het aansluitvlak ten tijde van de instorting al zeer kritisch. Dit is dan ook de technische oorzaak van de instorting.

Door dit gebrek ontstond er een scheur in het aansluitvlak tussen de geprefabriceerde breedplaat en het ter plaatse gestorte beton, parallel aan en tussen de koppelwapening in het ter plaatse gestorte beton en de wapening in de breedplaat. Deze scheur werd aan het einde van de koppelwapening gevolgd door een verticale scheur over de volledige vloerdikte, waarna de vloer bezweek.
